# TERMINAL KMS

Terminal KMS de GNL, S, de R.L. de C.V

Sustitución y configuración de cámaras anti-explosión

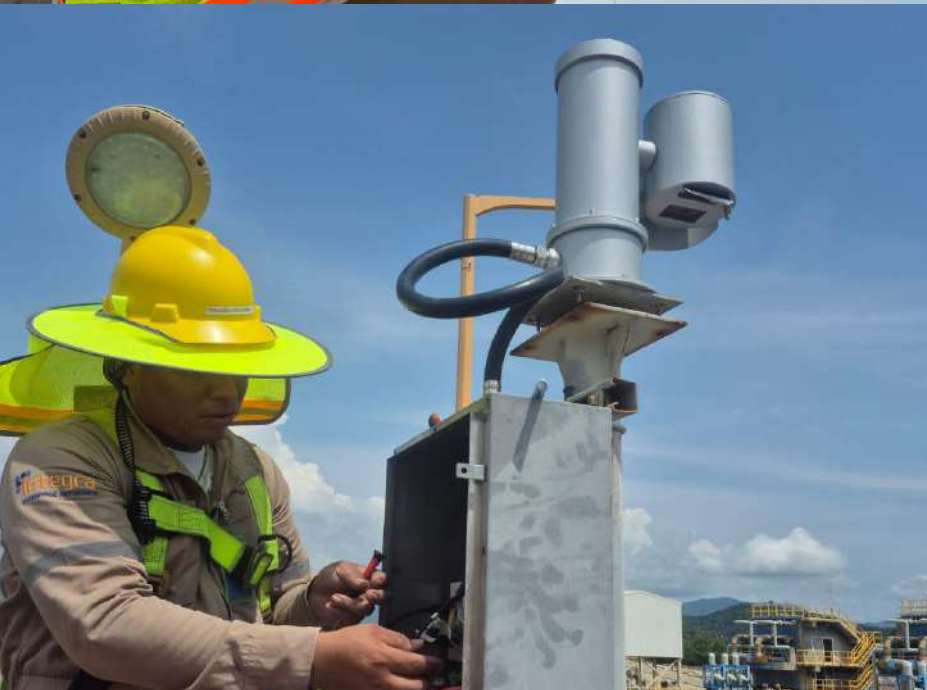
El sistema KMS contaba con dos cámaras anti-explosión que presentaban limitaciones técnicas y pérdida de calidad de imagen debido al tiempo de uso. Esto afectaba el monitoreo eficiente de zonas con riesgo industrial y la seguridad en las operaciones.
